Caractérisation du lac à Philippe-Fortin

Portrait 2012

« Protection et mise en valeur des ressources naturelles par la sensibilisation et la responsabilisation des usagers actuels et futurs des bassins versants forestiers de la MRC Rimouski-Neigette. »

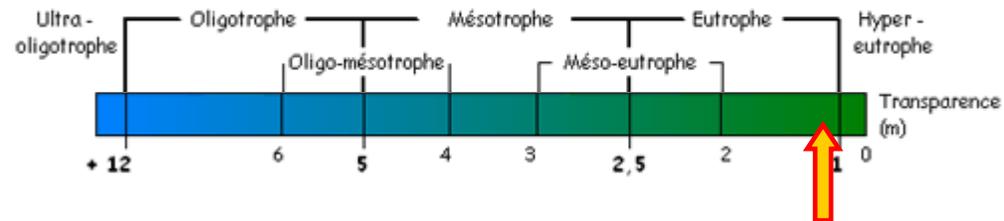
- Grâce à un disque de Secchi, le niveau de **transparence** de l'eau a été évalué (figure 2). Le disque de Secchi est immergé graduellement à l'endroit jugé le plus profond du lac. La profondeur à laquelle le disque n'est plus visible est alors notée. Plus l'eau est claire, plus la valeur est grande. Le lac à Philippe-Fortin étant très peu profond, le disque de Secchi était visible jusqu'à ce qu'il atteigne le fond du lac, soit à une profondeur de 1,2 mètres. La mesure de transparence n'est donc pas très représentative de la clarté de l'eau. Par contre, les lacs peu profonds tel que le lac à Philippe-Fortin sont inévitablement plus susceptibles à l'eutrophisation accélérée, car leur eau va avoir tendance à se réchauffer davantage.

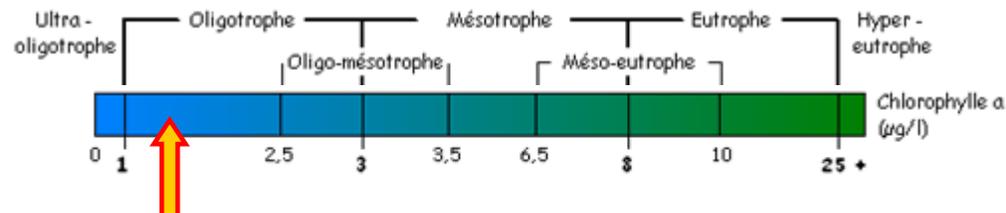
- La concentration de **chlorophylle α** est de 1,39 $\mu\text{g/l}$ ce qui révèle un milieu avec une biomasse d'algues microscopiques en suspension basse.

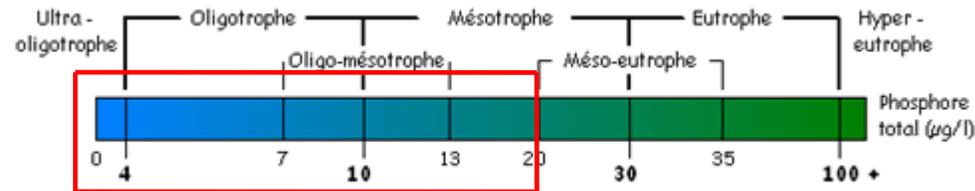
- La concentration de **phosphore total** dans l'eau est de moins de 20 µg/l et caractérise une eau non enrichie par cet élément nutritif.

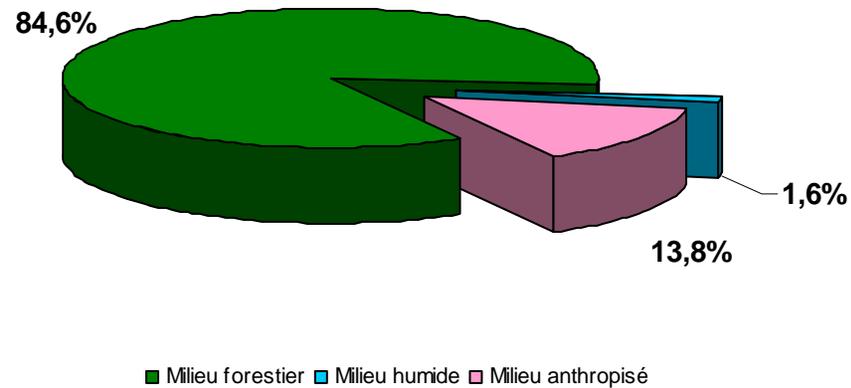
Figure 1. Utilisation du sol du bassin versant du lac à Philippe-Fortin

- Les **utilisations du sol du bassin versant** du lac ont un faible **potentiel** d'impacts négatifs sur la qualité de l'eau, puisque 86,2 % de sa superficie est considérée comme naturelle (forestier et humide) (figure 1). Un pourcentage de la superficie du bassin versant (13,8 %) est anthropisé. La ligne de transport d'énergie comprend Des abattage récurrent de la végétation sont fait dans cette zone puisque c'est une ligne de transport d'énergie.

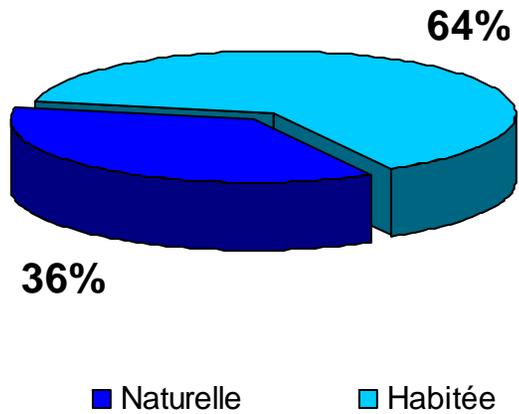
Figure 3. Utilisation du sol dans la bande riveraine du lac

- **L'utilisation du sol dans la bande riveraine** fait référence aux utilisations faites du territoire dans la bande riveraine, soit les 15 premiers mètres de la rive, sans égards aux aménagements. Ces occupations se déclinent en quatre catégories : naturelle (incluant les activités forestières), agricole, habitée (saisonnier et annuel), ainsi que les infrastructures (routes, ponts, etc.). La figure 3 et le tableau 2 indiquent que l'occupation du sol dans la bande riveraine du lac est majoritairement habitée (64%), ce qui démontre un **potentiel d'impacts négatifs** pour la qualité de l'eau du lac.

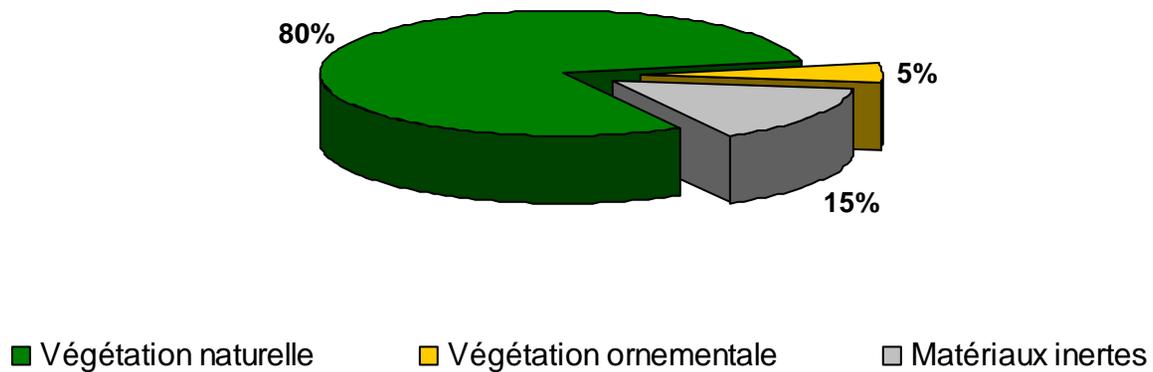
Figure 4. Aménagements dans la bande riveraine du lac

- Le type d'**aménagement** décrit la répartition des types de végétation dans la bande riveraine, autant dans la portion habitée que naturelle. La **végétation ornementale** (les gazons, jardins, rocailles, etc.) représente 5 % des types d'aménagement tandis que les **matériaux inertes** (les bâtiments, les stationnements, les foyers, murets, rampe de mise à l'eau, etc.) représentent 15% (tableau 2 et figure 4).

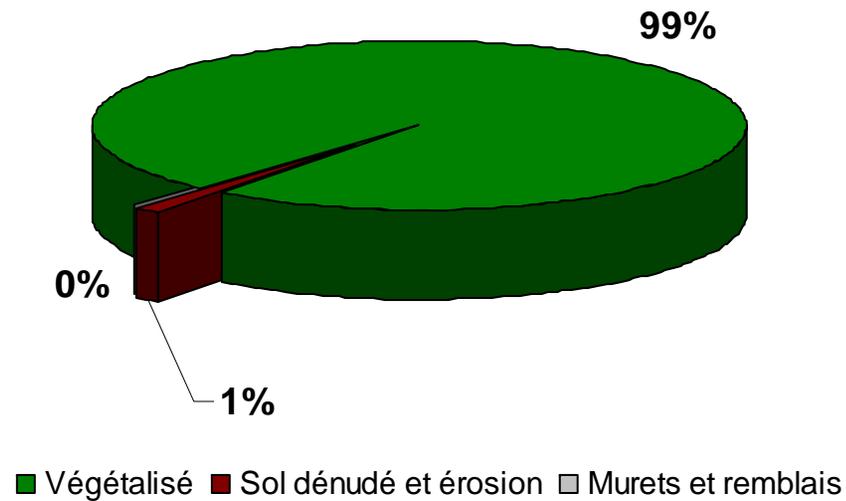
Figure 5. Dégradation de la rive du lac

- La proportion de dégradation de la rive est très faible, car elle atteint 1% du périmètre du lac. Comme le montre la figure 5, elle est attribuable aux sols dénudés et à l'érosion.

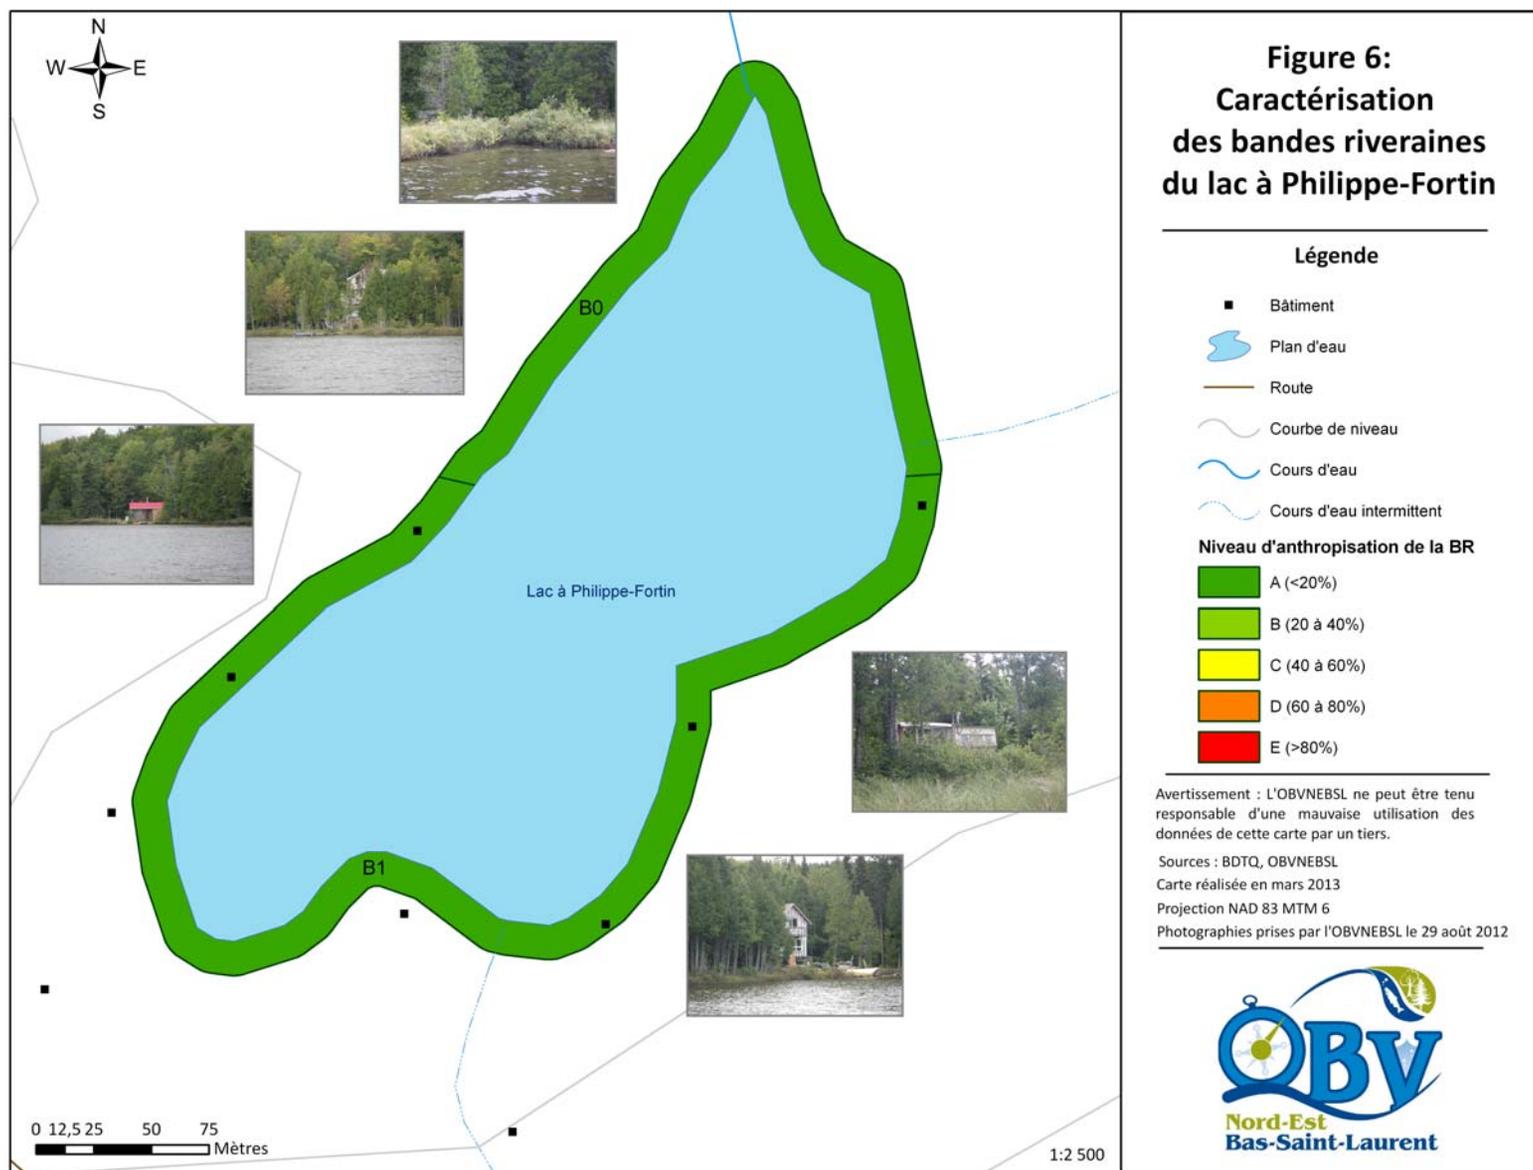
Figure 6. Caractérisation des bandes riveraines du lac

- **L'utilisation globale de la bande riveraine** sur les 15 premiers mètres de largeur ceinturant les plans d'eau a été regroupée en cinq classes. La **classe A** est artificialisée de 0 à 19% (entièrement naturelle ou presque); la **classe B** de 20 à 39% (peu artificialisée); la **classe C** de 40 à 59% (moyennement artificialisée); la **classe D** de 60 à 79% (très artificialisée) et la **classe E** de 80 à 100% (entièrement artificialisée ou presque) (figure 6). Le lac présente une **bande riveraine de qualité excellente**. Elle est entièrement naturelle ou peu artificialisée sur 100% du périmètre du lac. Elle est donc apte à remplir ses fonctions protectrices.

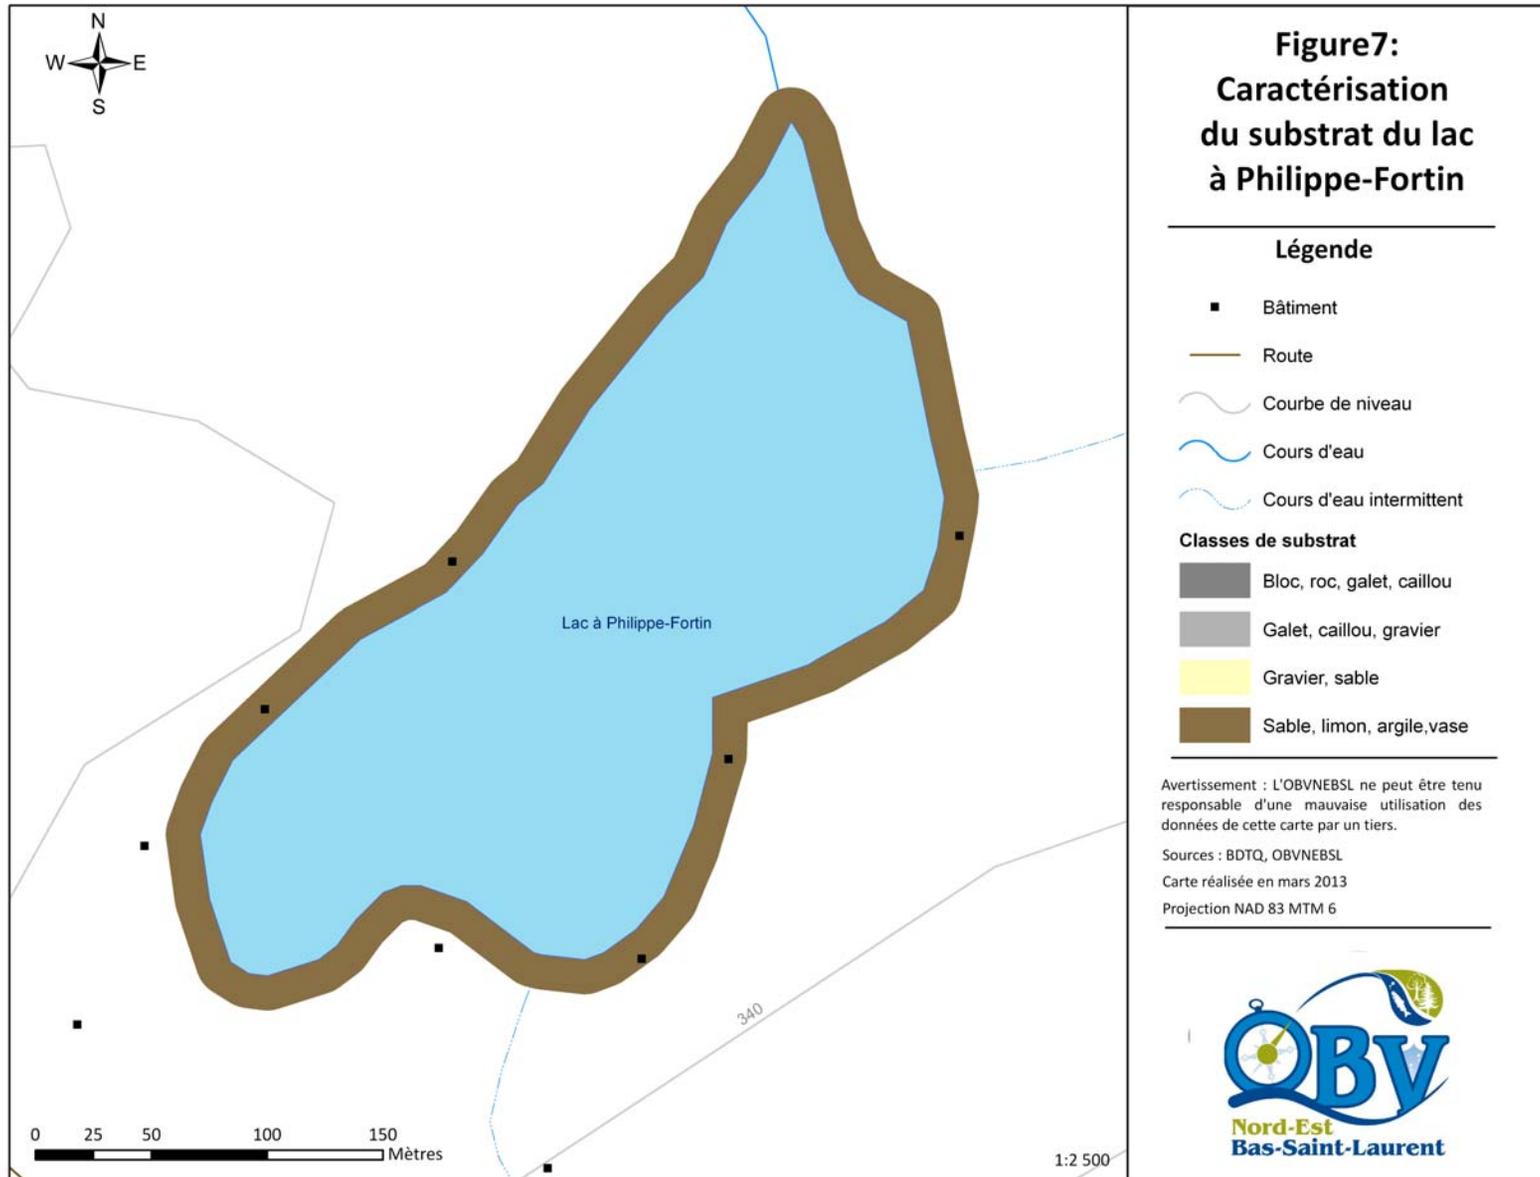
Figure 7. Caractérisation du substrat du lac

- Le **substrat** du lac est très homogène. La classe de **particules très fines** compose la totalité zone littorale avec 100% de recouvrement total (tableau 4; figure 7). Les zones de très fines particules sont **très favorables aux plantes aquatiques** et typiques des lacs eutrophes.

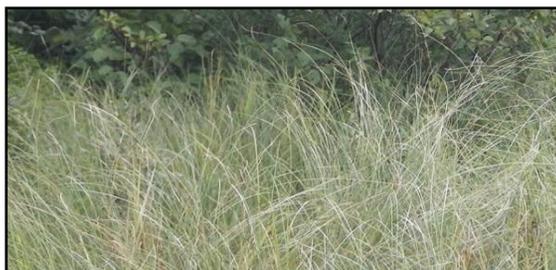
Figure 8 : Graminées

- Aucun herbier majeur n'a été identifié (figure 9). Seul 6 herbiers de petite taille constitués de graminées ont été observés (tableau 4; figure 8).
